# RELATÓRIO FOTOGRAFICO

Objeto: **Reforma da EMEIEF “PRESIDENTE KENNEDY”**

Proprietário: PREFEITURA MUNICIPAL DE BAIXO GUANDU / ES

Endereço: RUA PADRE ARISTIDES TACIANO, BAIRRO SÃO JOSÉ.

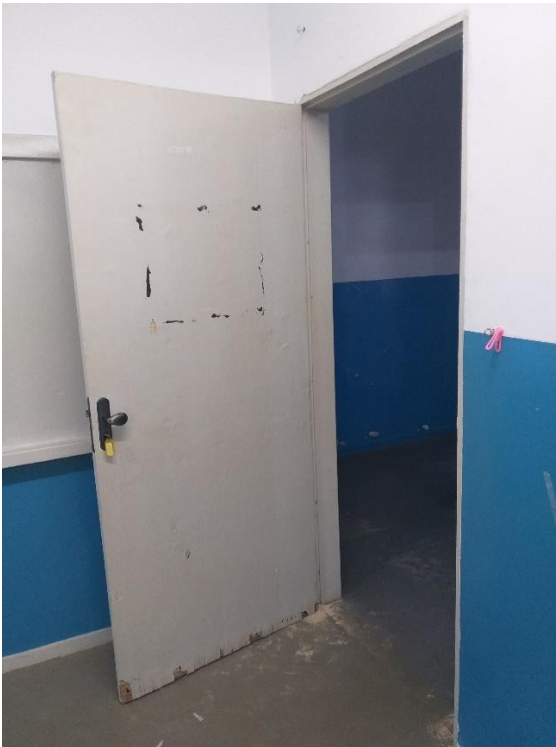
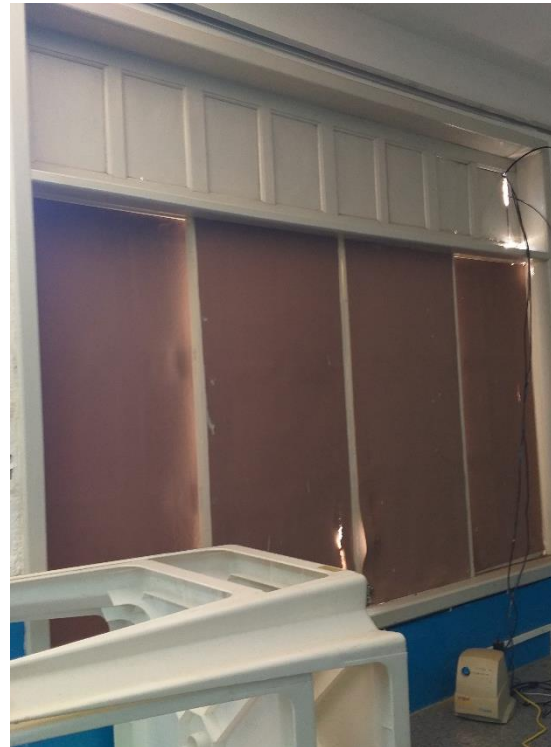
## 1. RETIRADA DE ESQUADRIAS

As esquadrias de madeira, tanto janelas quanto portas, possuem partes quebradas ou estão com a estrutura já comprometida, sendo assim, serão substituídas por portas de madeira maciça e janelas de alumínio e vidro.

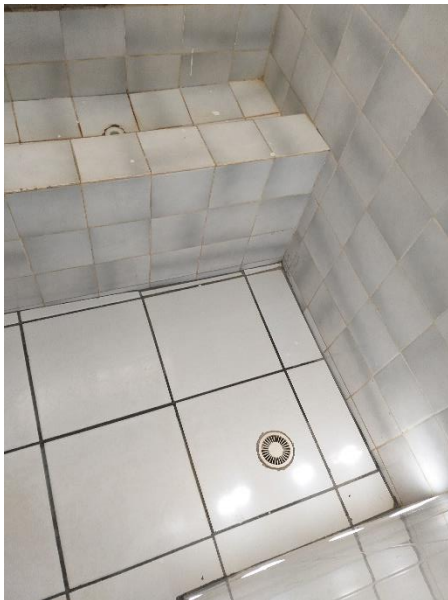
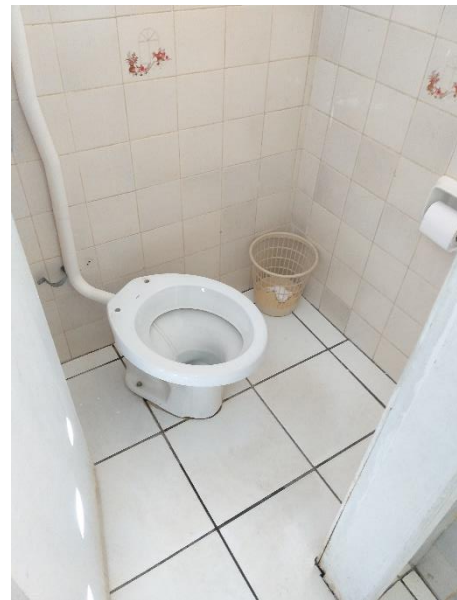
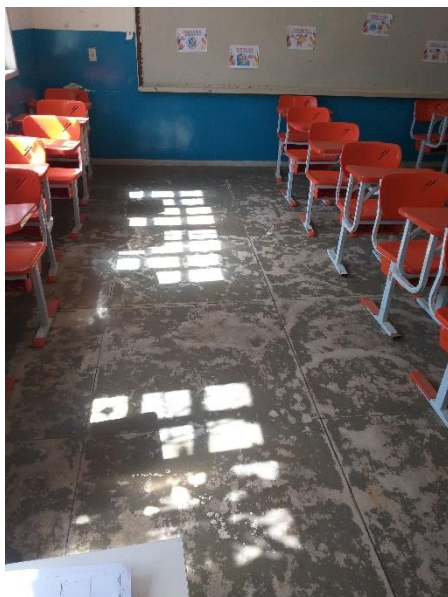
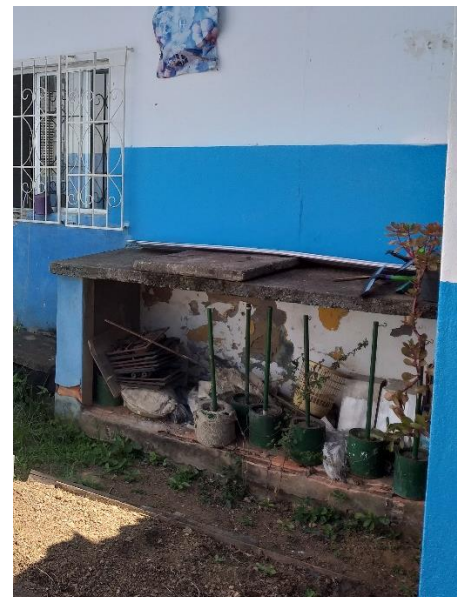
## 2. DEMOLIÇÕES E RETIRADAS DE REVESTIMENTOS CERÂMICOS

Serão demolidas as alvenarias do banheiro dos funcionários, conforme indicação em projeto, bem como os revestimentos cerâmicos de parede e piso. Os aparelhos sanitários de toda a escola serão substituídos por novos. O piso em Granilite, por estar em situação precária, será demolido, apicoado e substituído por revestimento cerâmico. Na parte externa, próximo à cozinha, deverá ser demolido a estrutura de concreto existente, conforme a quarta imagem a baixo.

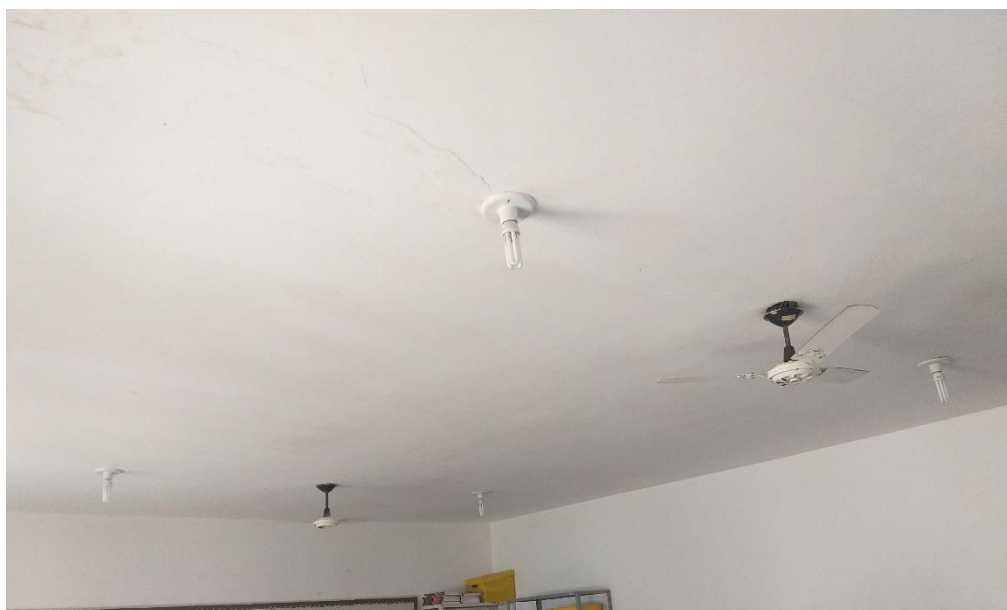
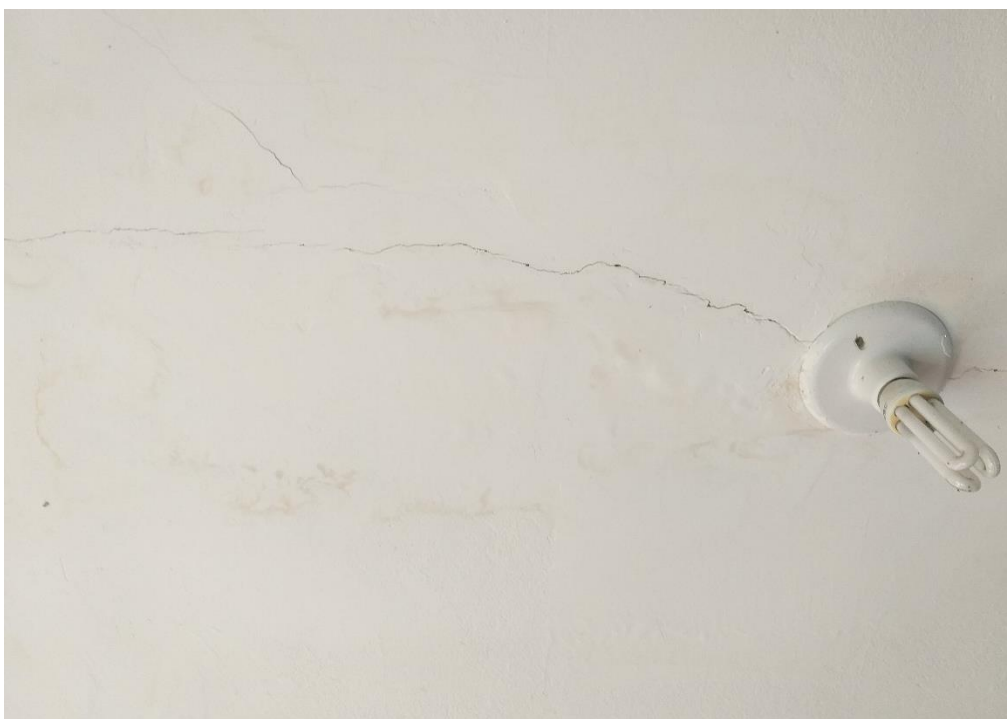
### 3. INFILTRAÇÕES

Em algumas salas, conforme descrição no memorial de cálculo, existem algumas fissuras no teto que provocam infiltração, causando danos nas estruturas, assim, será retirado o reboco danificado para ser feito o reparo com tela eletrosoldada e graute, posteriormente executar o emassamento e pintura.

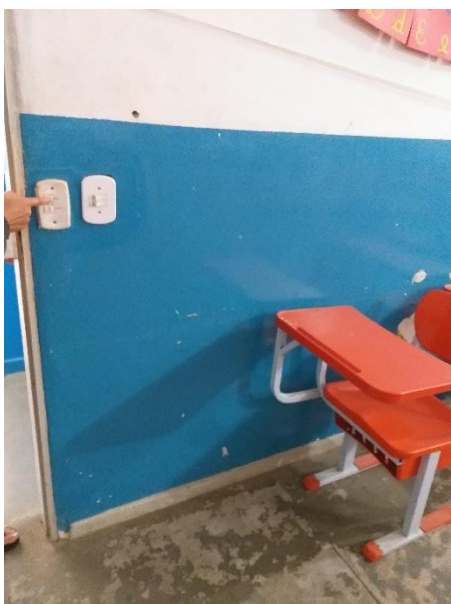
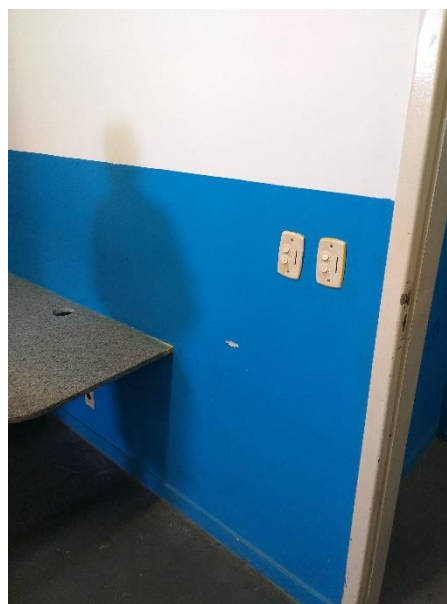
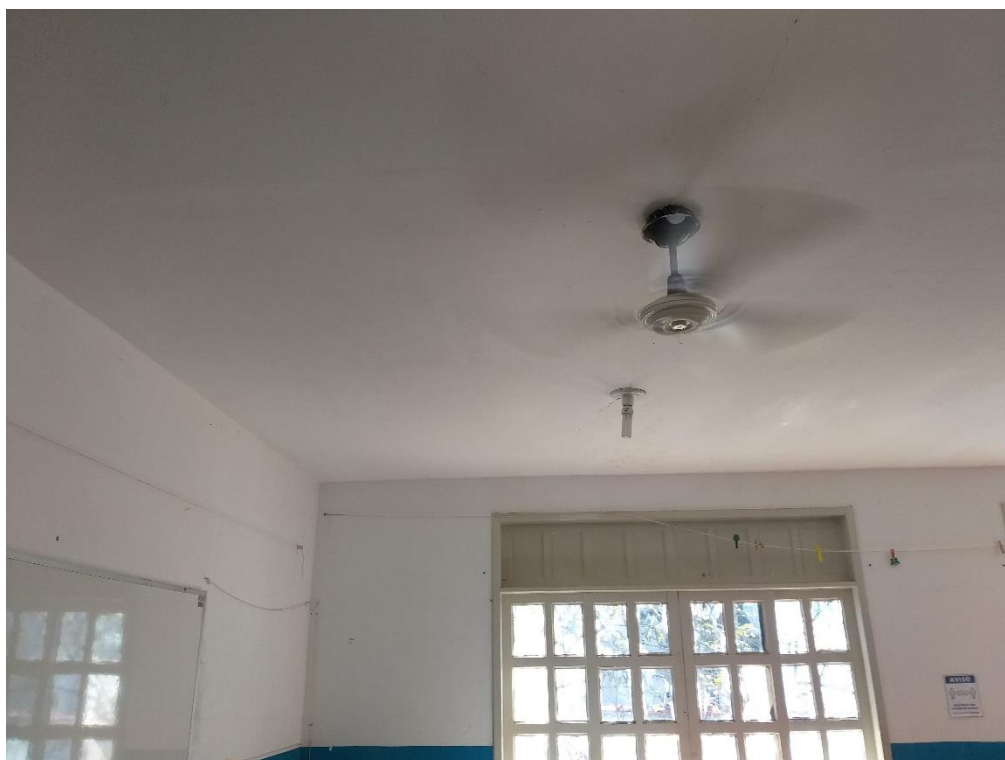
#### 4. Reparo e troca de equipamentos elétricos

As luminárias, alguns interruptores e ventiladores estão com defeitos necessitando de substituição.

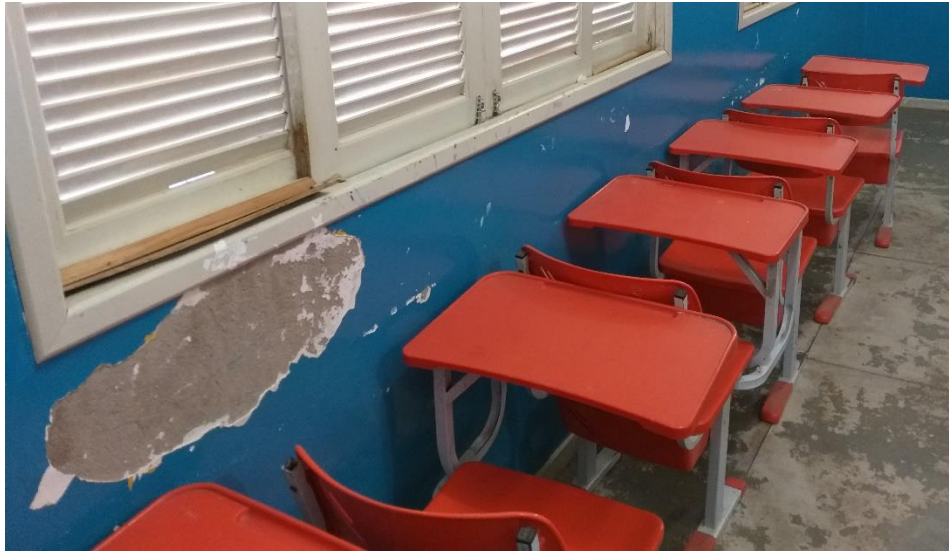
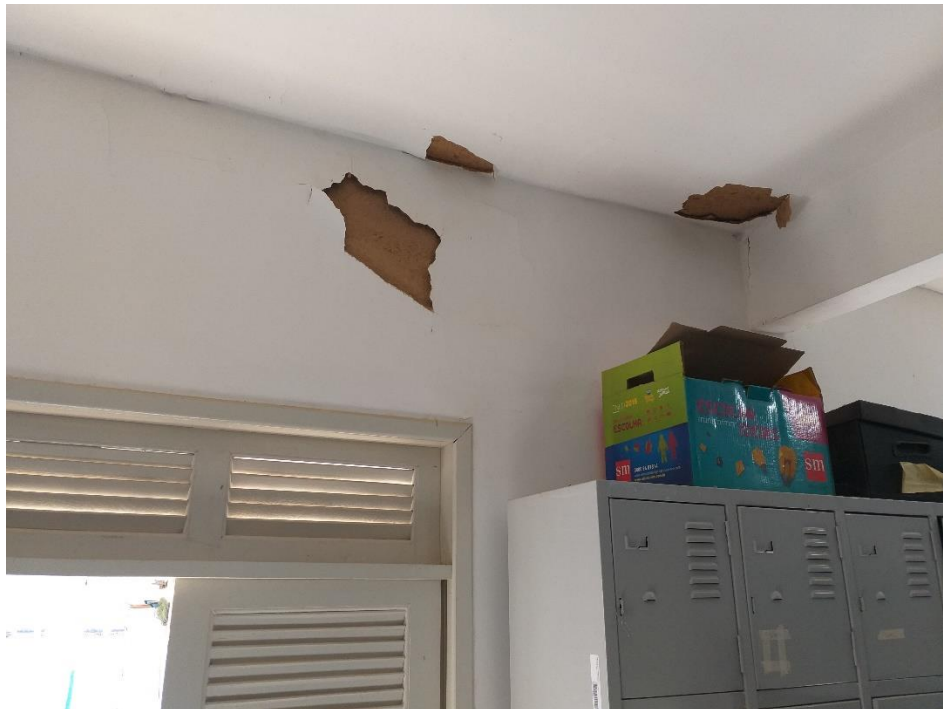
## 5. Pintura

Tanto as paredes externas quanto internas necessitam de lixamento e pintura nova pois estão descascando ou estão mofadas.

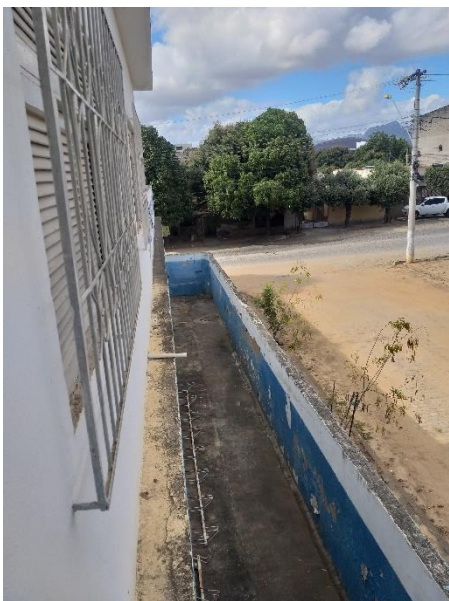
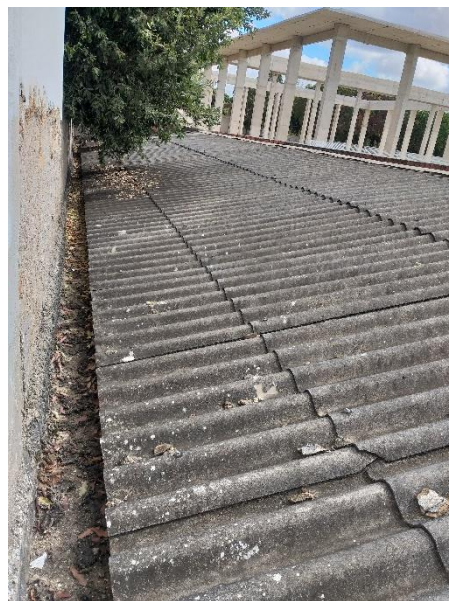
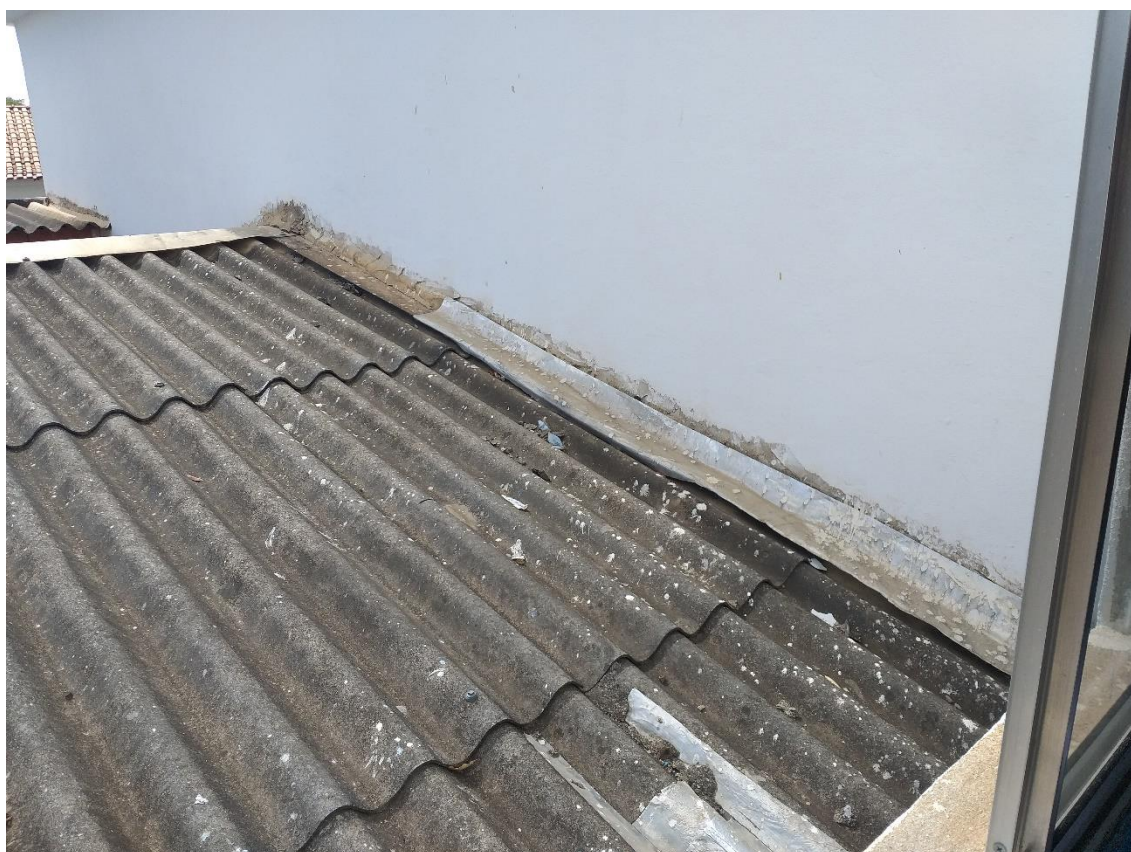
## 6. Cobertura

Toda a cobertura de telha das platibandas será substituída por novas. A telhas da área de serviço e refeitório também serão retiradas e substituídas, bem como a estrutura de madeira. Serão instalados rufos, calhas e pingadeiras no telhado. No muro serão instaladas pingadeiras, conforme indicado em memorial de cálculo.

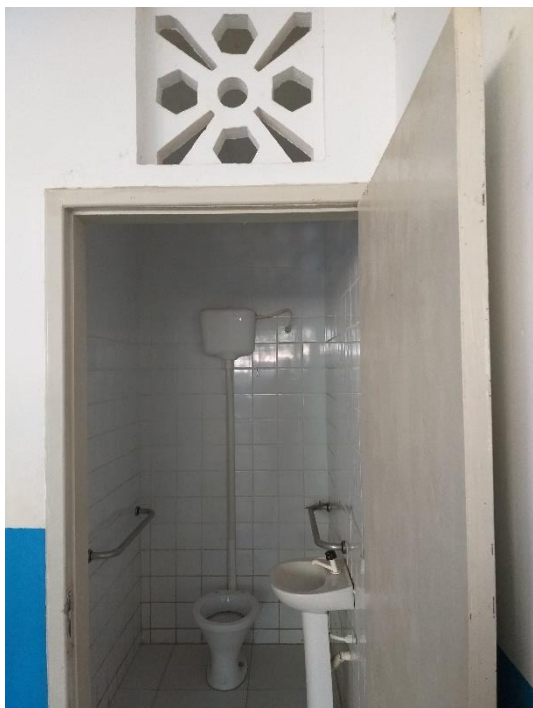
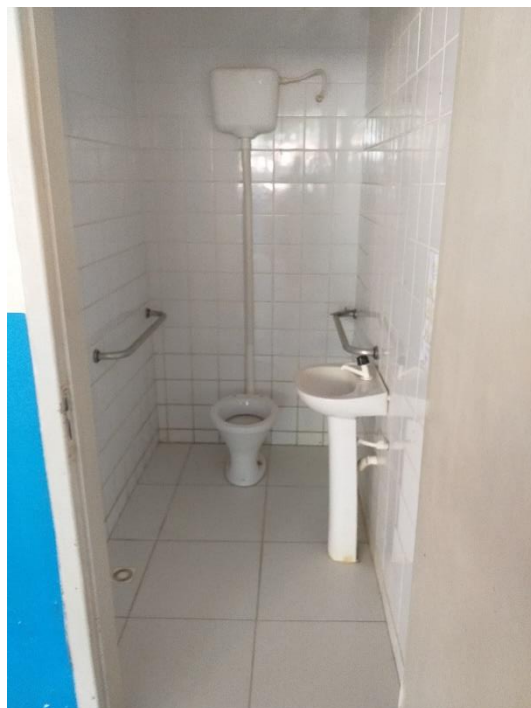
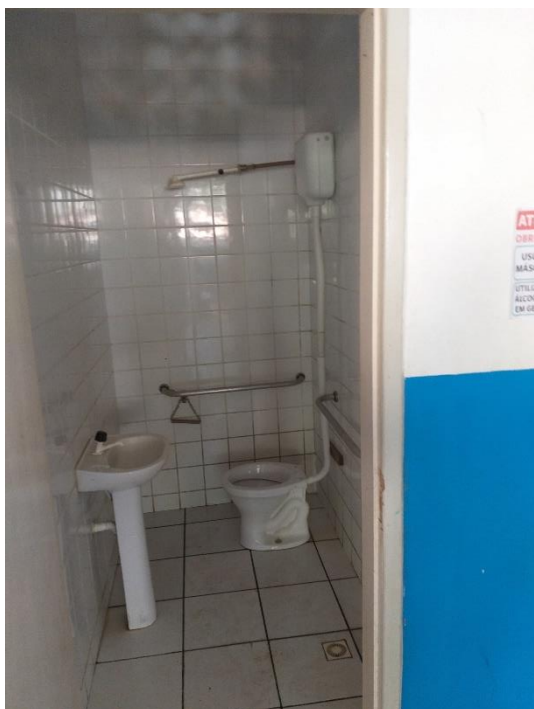
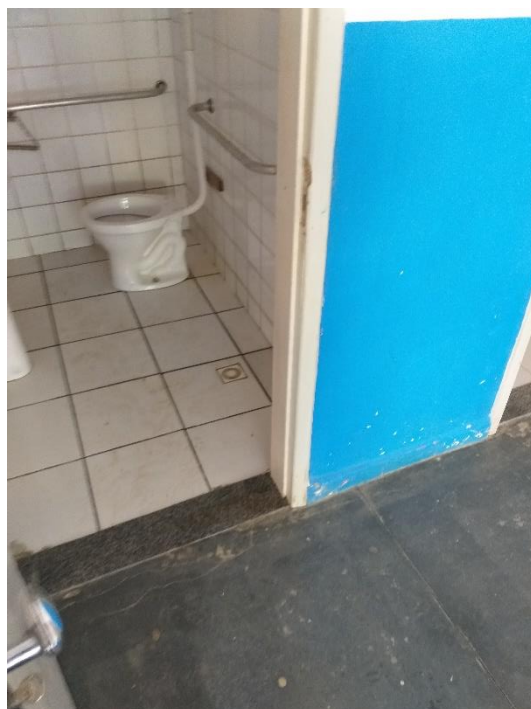
## 7. BANHEIROS ACESSÍVEIS

Realizar a adequação do banheiro com o correto posicionamento dos aparelhos sanitários e barras de apoio conforme a NBR 9050.

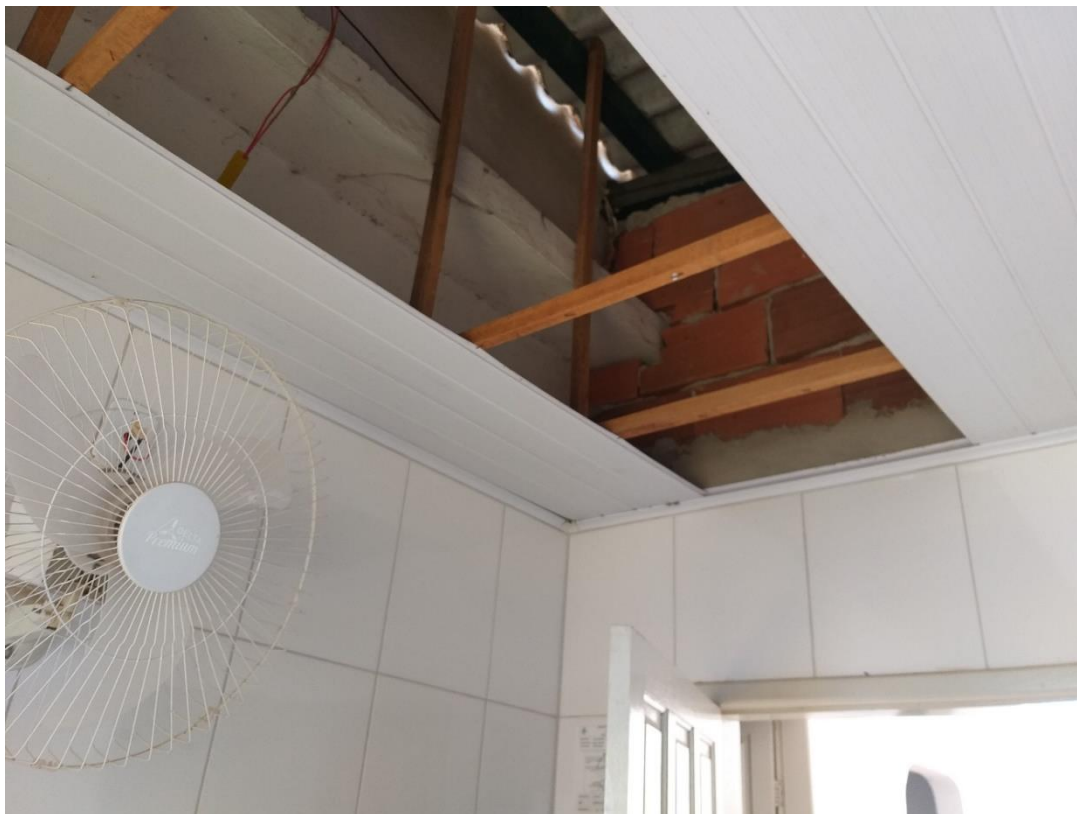
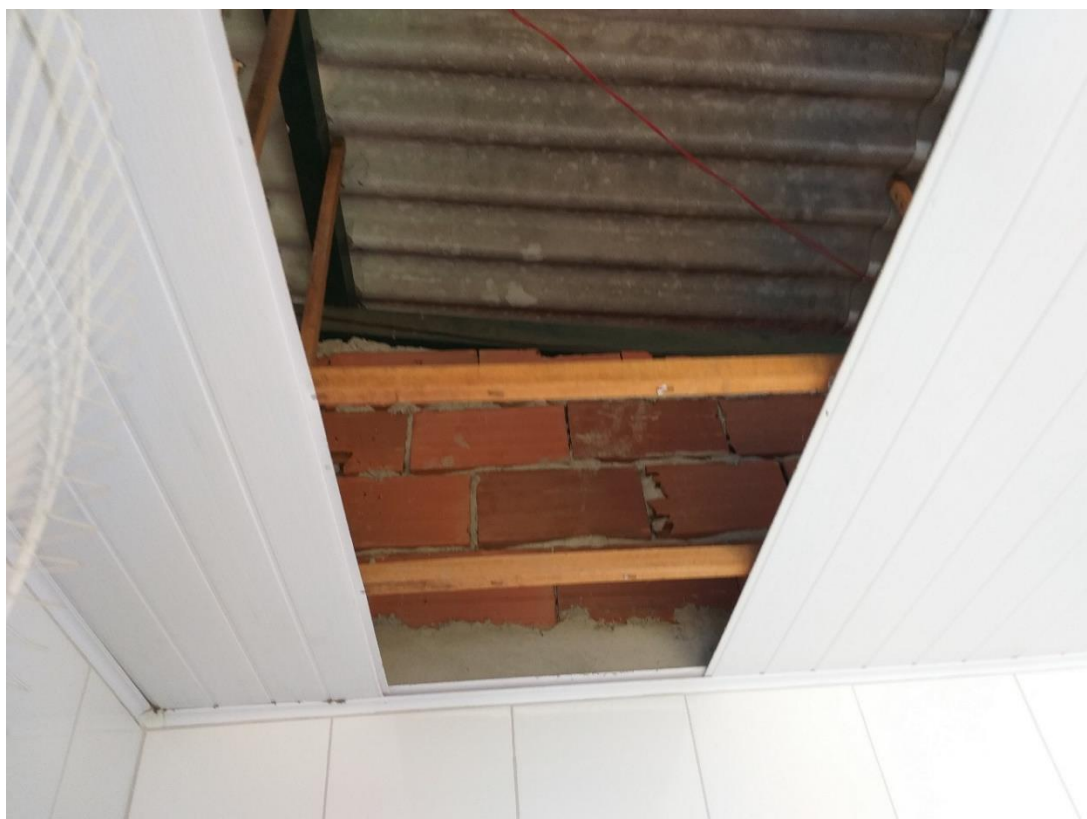
## 8. FORRO DA COZINHA

Realiza o reparo no forro de PVC da cozinha.
