# RELATÓRIO FOTOGRAFICO

Objeto: **Reforma da EMEIEF “Joao Julio Cardoso”**

Proprietário: PREFEITURA MUNICIPAL DE BAIXO GUANDU / ES

Endereço: R. WILSON SANTANA LOPES FILHO, BAIXO GUANDU–ES

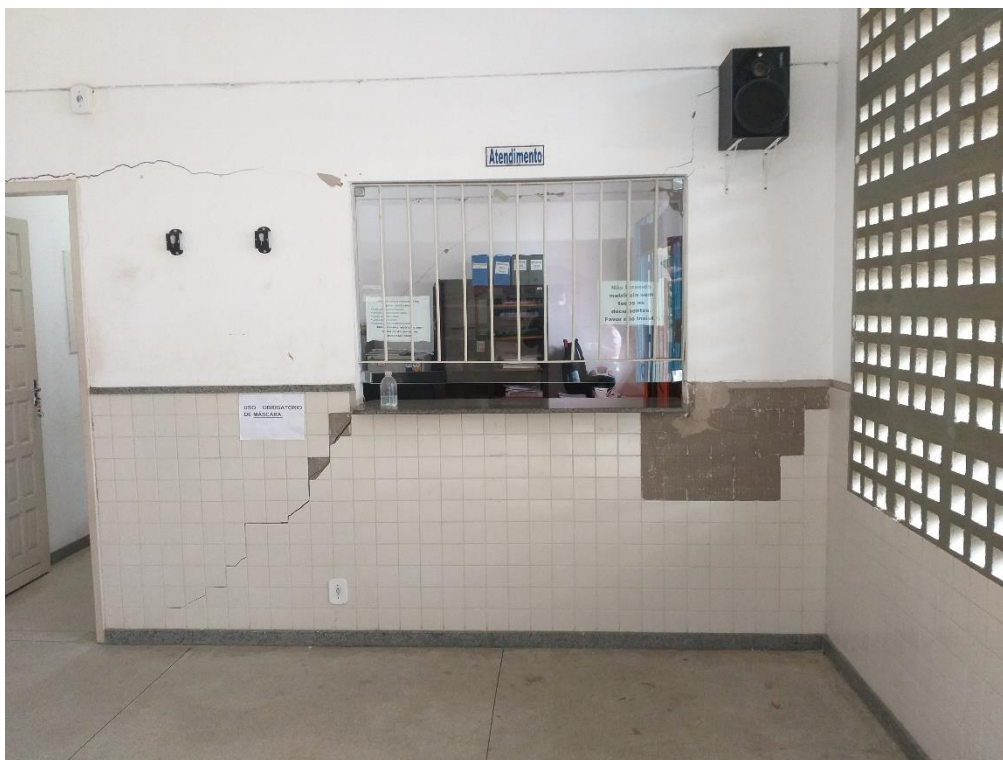
## 1. DEMOLIÇÕES DE ALVENARIA, PISO E ESTRUTURAS DE CONCRETO

Em função da presença de trincas e fissuras e do comprometimento da integridade da estrutura da obra, deverá ser realizada a demolição das paredes, baldrame, pisos e esquadrias da secretaria e da supervisão.

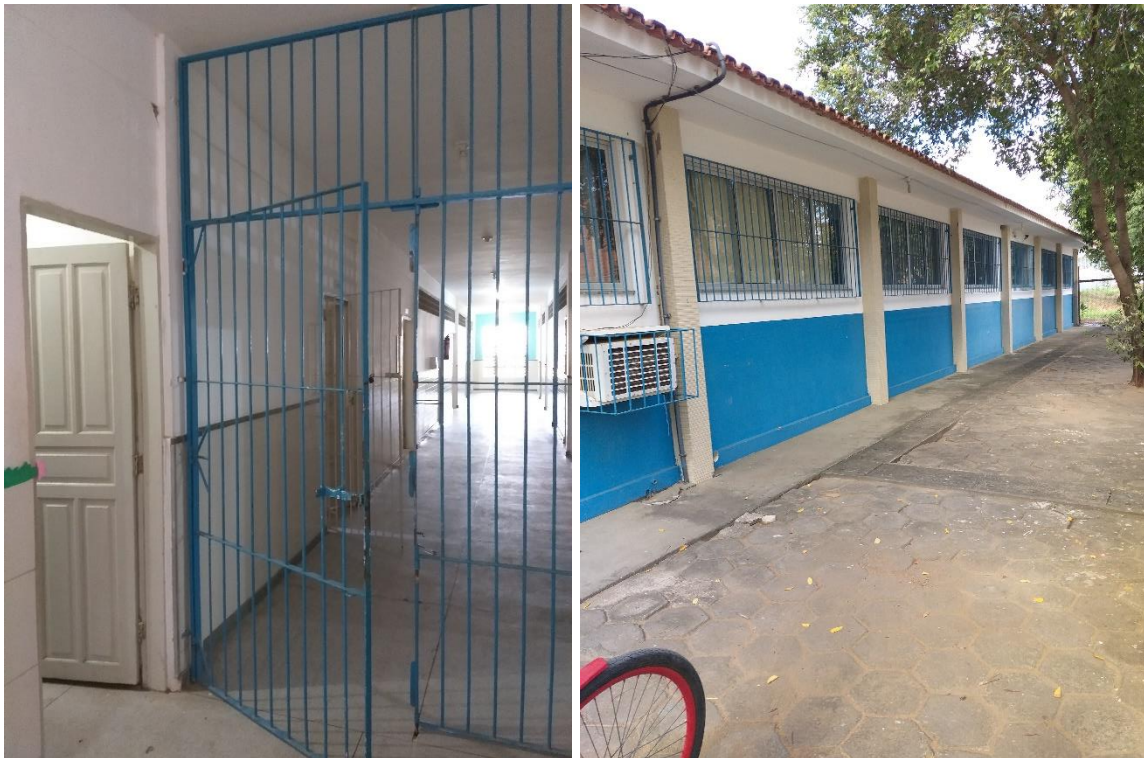
### 3. Pintura de portões e grades

Todas as grades deverão ser lixadas e pintadas com tinta específica para metal.

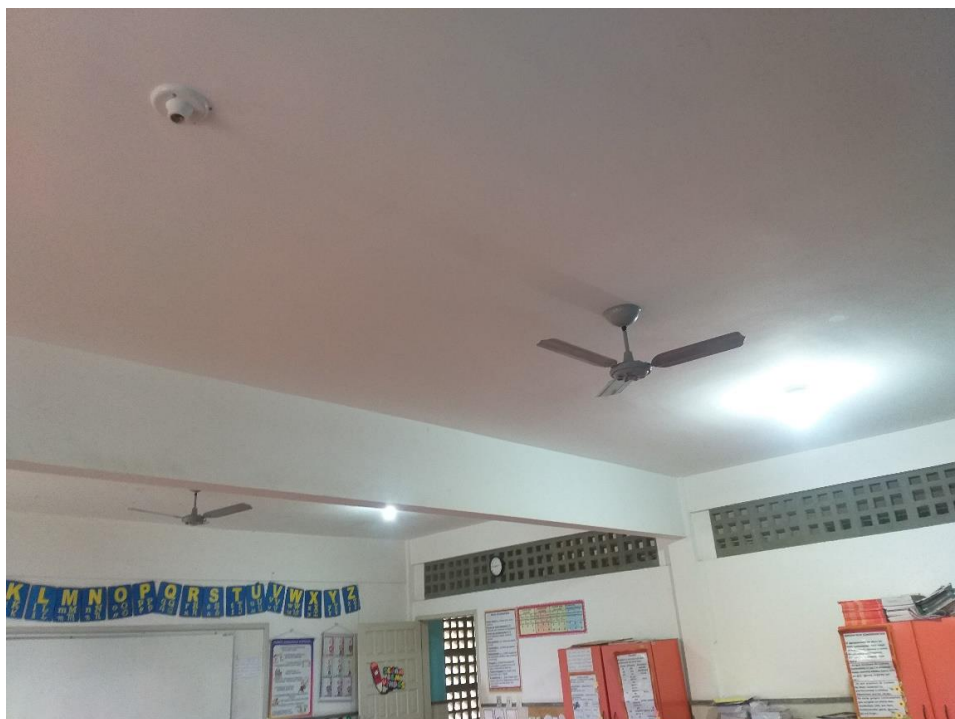
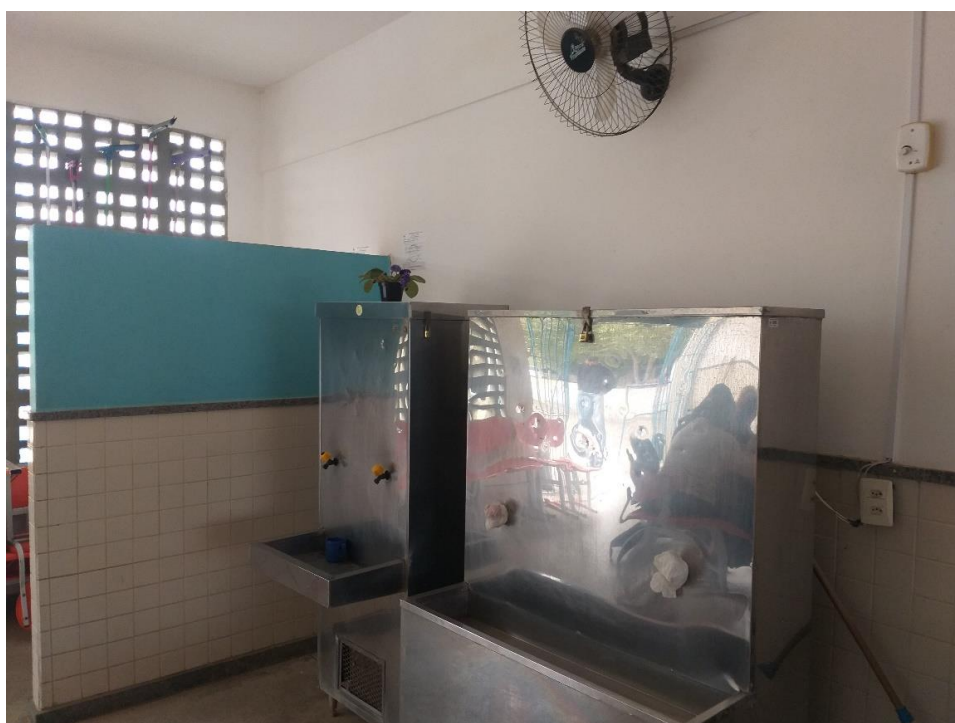
#### 4. Melhoria nas instalações elétricas

As luminárias e alguns interruptores estão com defeitos necessitando de substituição. Na construção da nova supervisão e secretaria deverão ser instalados novos pontos de tomada e interruptores, bem como o ponto para a tomada do ar condicionado.

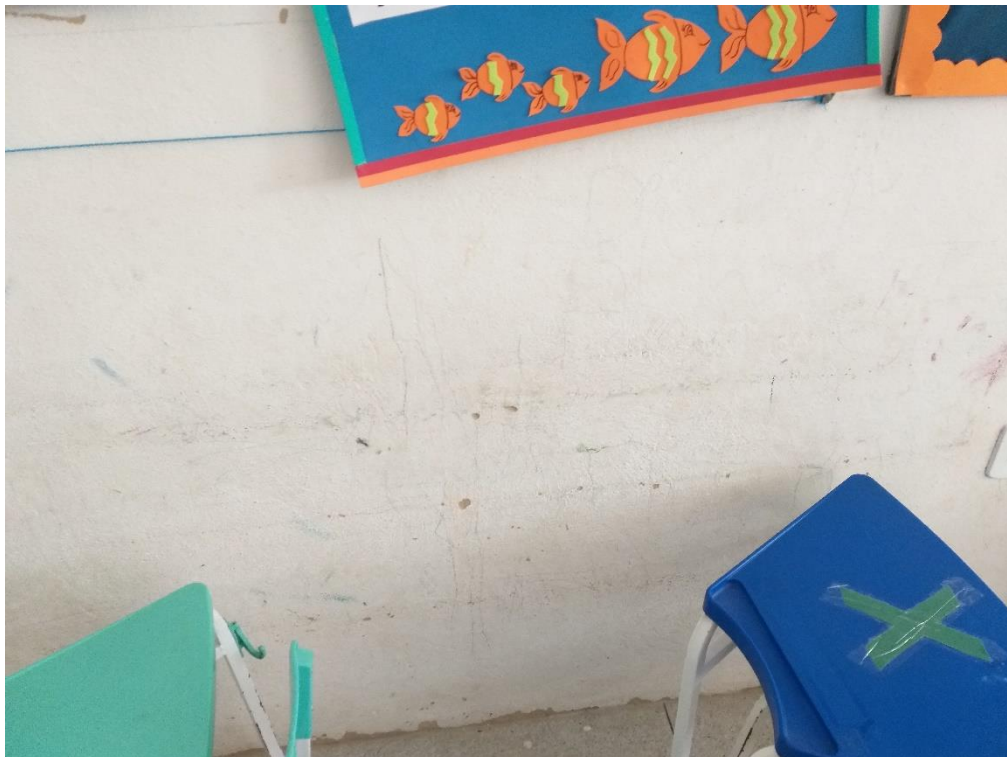
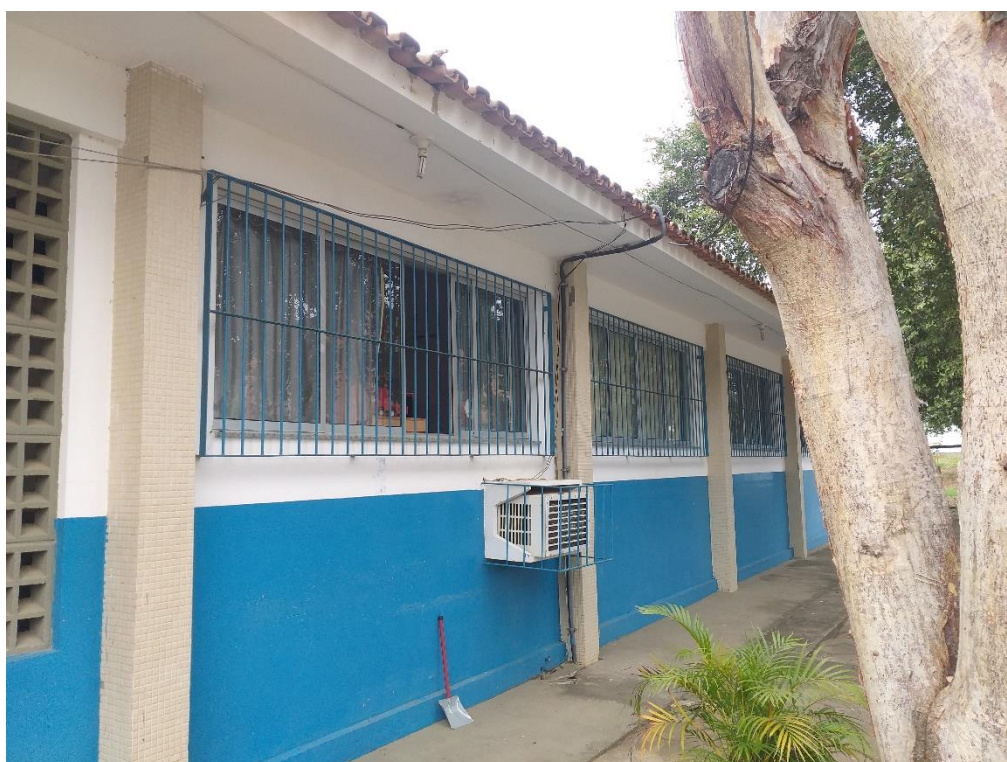
## 5. Pintura

Tanto as paredes externas quanto internas necessitam de lixamento e pintura nova, em algumas salas, ainda deverá ser feito o emassamento para a correção da superfície.

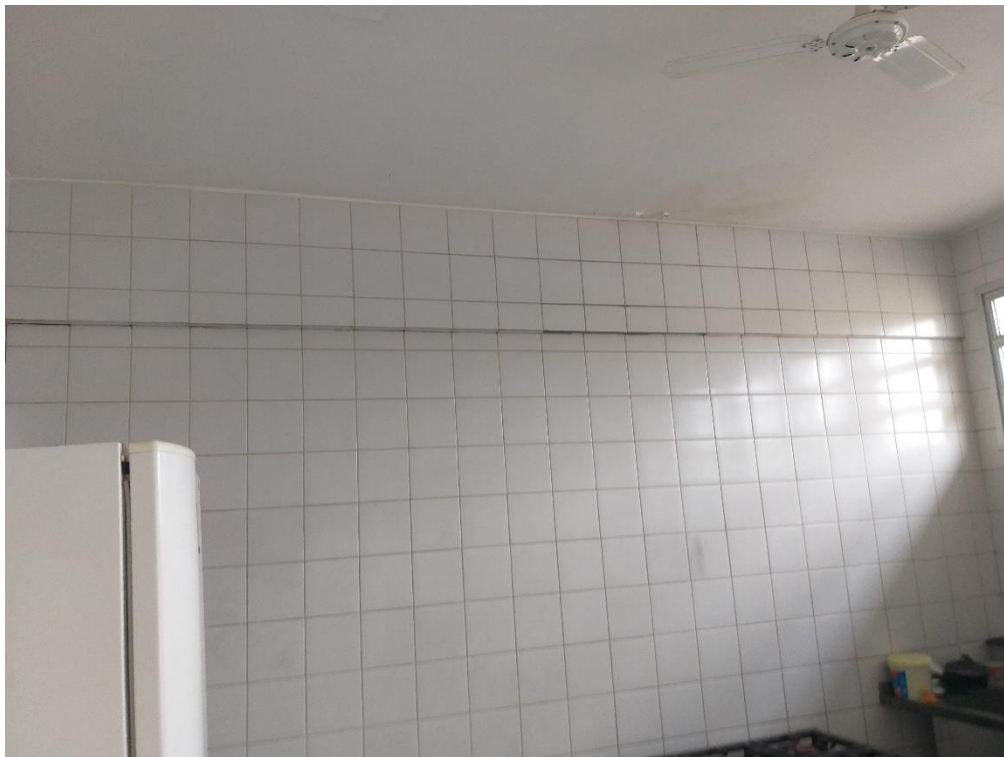
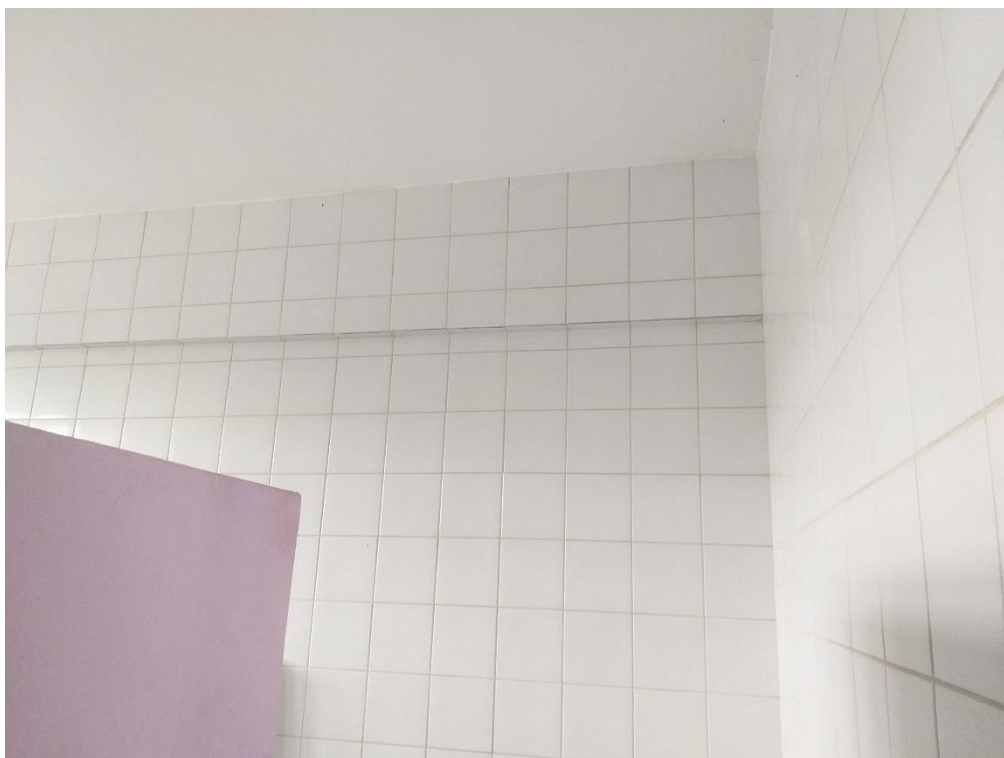
## 7. Revestimentos cerâmicos

Todos os pisos com revestimento cerâmico deverão ser demolidos para a instalação de novas peças, da mesma maneira, todos os revestimentos cerâmicos de parede deverão ser retirados também.
