Projeto de Restauração do Casarão Madame  
Albertina Holz, localizado na Av. Rio Doce,  
nº 34, Centro - Baixa Guandu/ ES

Planta Baixa - Pavimentação externa e Calçada Cidadã

Arquitetura

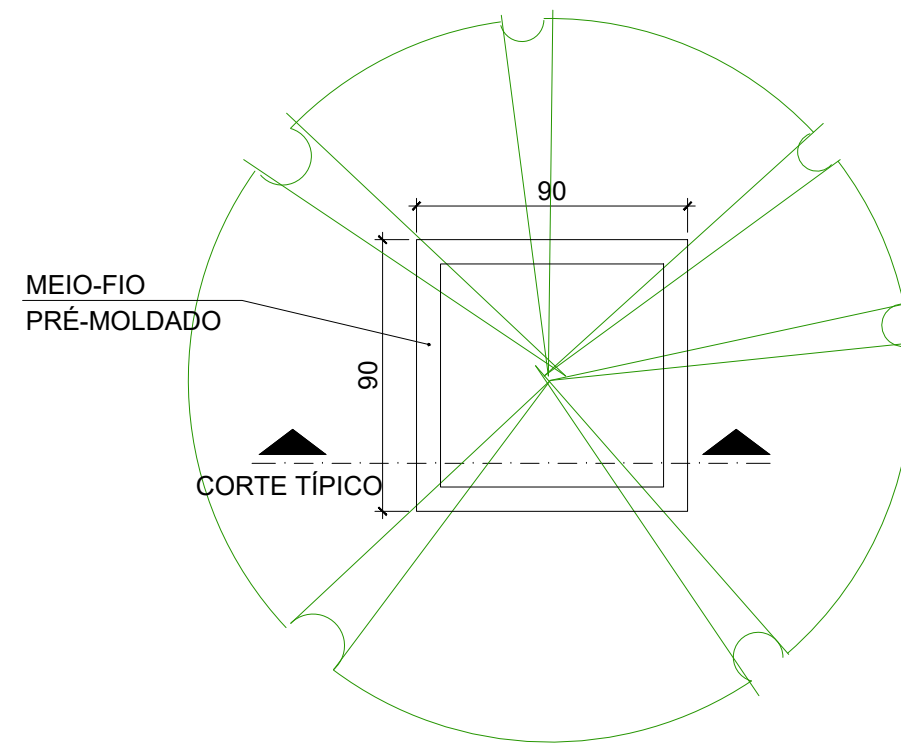
DETALHE GOLA DE ÁRVORES  
ESC. 1/25

GOLA DE ÁRVORE  
VER DETALHE

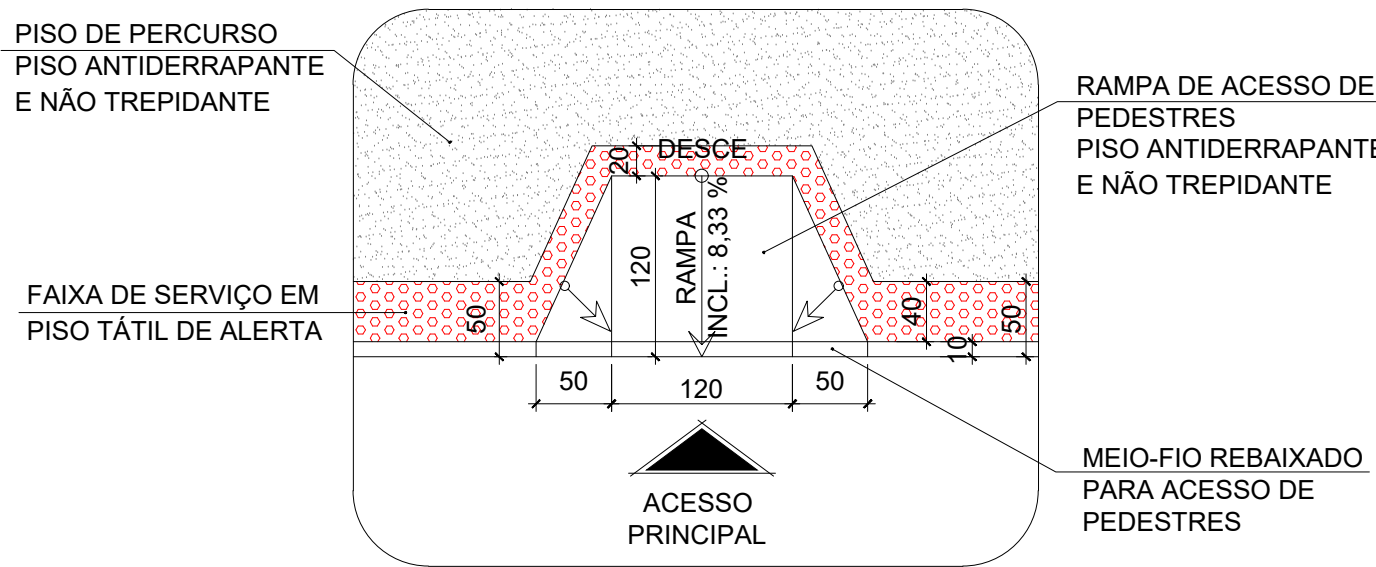
PAVIMENTAÇÃO EXTERNA E CALÇADA CIDADÃ  
ESC. 1/50

SENTIDO DE INCLINAÇÃO DA SUPERFÍCIE  
VARIANDO CONFORME LOCAL  
INCLINAÇÃO MÍNIMA DE 1 %

PISO EM CONCRETO ARMADO,  
MOLDADO IN LOCO,  
ESPESURA 8 CM,  
ACABAMENTO CONVENCIONAL

UTILIZAR JUNTA PLÁSTICA DE  
DILATAÇÃO PARA PISOS.

MEIO-FIO EM CONCRETO  
PRÉ-MOLDADO
